Bericht für Menschen mit Gehbehinderung und Rollstuhlfahrer

Alfsee Ferien- und Erholungspark: Ringhotel Alfsee Piazza

Das **Ringhotel Alfsee Piazza des Alfsee Ferien- und Erholungsparks** wurde am 26. Juni 2015 durch einen zertifizierten Erheber evaluiert und durch die Prüfstelle mit dem Zertifikat

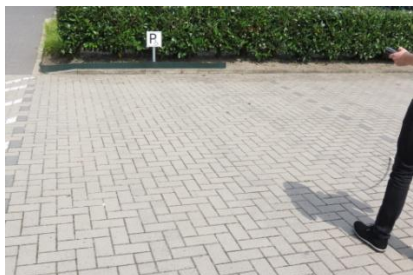
- Es ist ein gekennzeichnete Parkplatz für Menschen mit Behinderung vorhanden.
- Die Breite beträgt 400 cm, die Länge 550 cm.

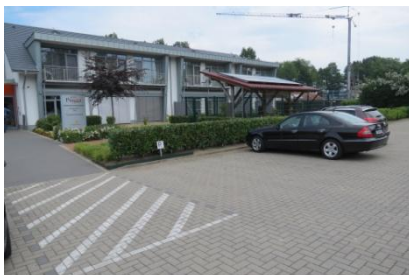
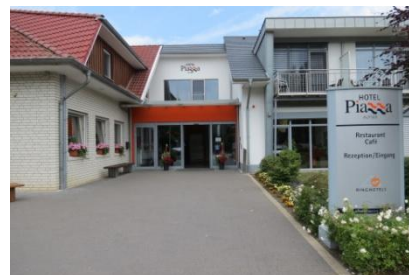
Haupteingangsbereich

- Der Weg zum Haupteingang ist leicht begeh- oder befahrbar.
- Die maximale Längsneigung des Weges beträgt 6 % über eine Länge von 2 m.
- Es sind Sitzgelegenheiten vorhanden.
- Die Eingangstür des Hotels ist 144 cm breit, die Türschwelle 0,2 cm hoch.
- Die Tür ist ohne eigenen Kraftaufwand zu öffnen.
- Alternativ ist das Hotel über das Restaurant Piazza zugänglich: Die Eingangstür des Restaurants ist 92 cm breit, die Türschwelle 3,5 cm hoch.

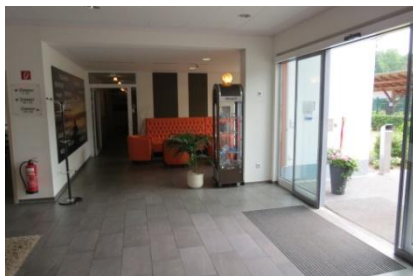
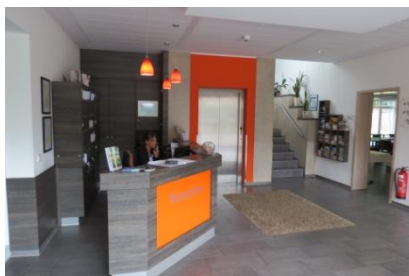
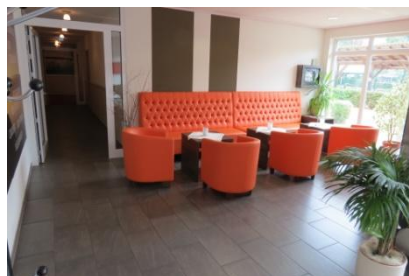
Rezeption

- Die Bewegungsfläche vor dem Rezeptionstresen ist 350 cm x 685 cm.
- Der Rezeptionstresen ist 110 cm hoch. Es besteht eine andere, gleichwertige Möglichkeit der Kommunikation.

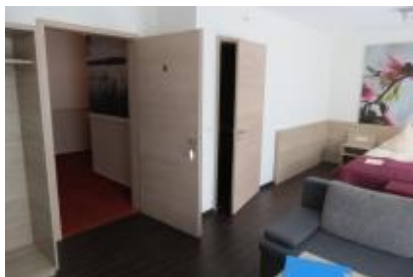
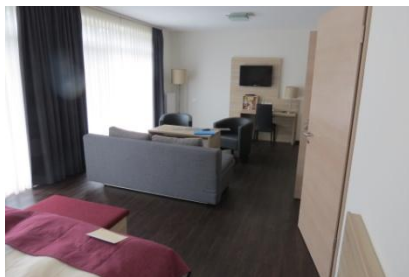
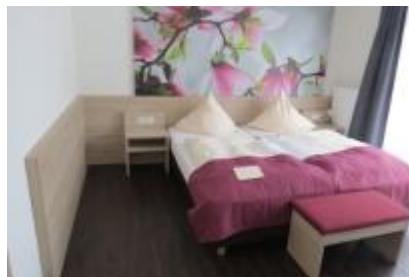
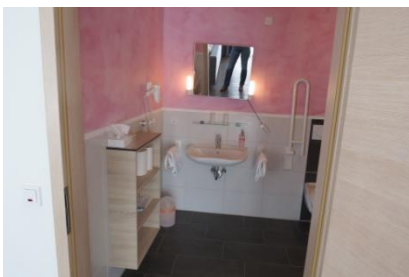
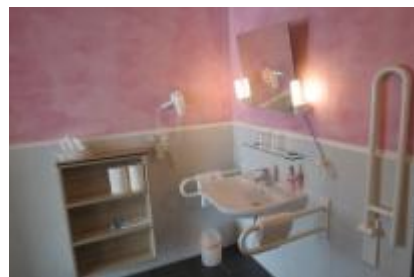
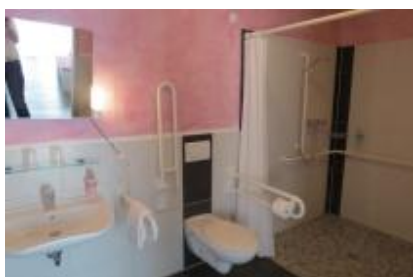
Zimmer 20

- Der Flur zum Zimmer ist mindestens 150 cm breit. Der kleinste Durchgang ist 100 cm breit und schwellenlos.

- Im Zimmer ist die Bewegungsfläche vor wesentlichen Einrichtungsgegenständen 240 cm x 310 cm.
- Die schmalste Durchgangsbreite ist 161 cm.
- Die Bewegungsfläche links neben dem Bett beträgt 100 cm x 213 cm, rechts 73 cm x 160 cm. Die Betten können getrennt und verschoben werden.

- Das Bett ist nicht in der gesamten Tiefe und in einer Höhe von mind. 15 cm unterfahrbar.
- Es ist kein Pflegebett verfügbar.
- Die Badezimmertür ist 95 cm breit und schwellenlos.

- Die Bewegungsfläche vor/hinter der Tür beträgt 150 cm x 365 cm.
- Die Badezimmertür öffnet nach außen.
- Die Bewegungsfläche vor dem WC ist 365 cm x 130 cm.

- Die Bewegungsfläche links neben dem WC beträgt 48 cm x 71 cm, rechts 190 cm x 71 cm.
- Hochklappbare Haltegriffe sind beidseitig in einer Höhe von 82 cm vorhanden.

- Die Bewegungsfläche vor dem Waschbecken ist mind. 120 cm x 150 cm.
- Das Waschbecken ist in einer Höhe von 67 cm weniger als 30 cm unterfahrbar.
- Die Dusche ist schwellenlos zugänglich.

- Die Bewegungsfläche in der Dusche beträgt 145 cm x 210 cm.
- Ein Duschstuhl/-sitz steht zur Verfügung.
- Es sind waagerechte Haltegriffe in einer Höhe von 87 cm in der Dusche vorhanden.

- Es ist kein Alarmauslöser (Schnur) vorhanden.

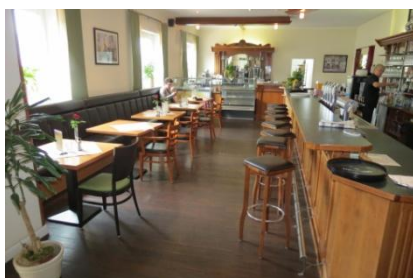
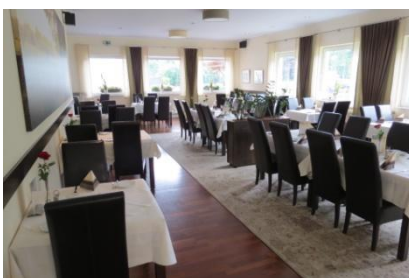
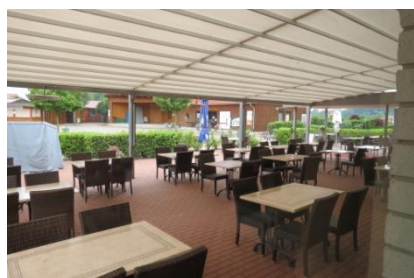
- Das Restaurant ist vom Hotel direkt und von außen zugänglich.
- Die Tische sind max. 80 cm hoch und in einer Höhe von 67 cm 30 cm tief unterfahrbar.

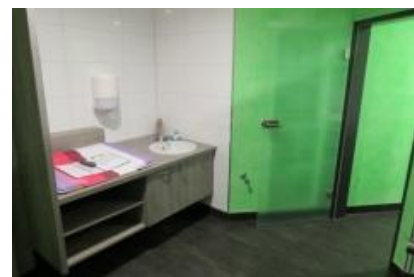
WC beim Restaurant

- Die WC-Tür öffnet nach innen.
- Die Bewegungsfläche vor dem WC ist 100 cm x 88 cm.
- Die Bewegungsfläche links neben dem WC beträgt 32 cm x 52 cm, rechts 33 cm x 52 cm.
- Haltegriffe sind nicht vorhanden.
- Die Bewegungsfläche vor dem Waschbecken beträgt 180 cm x 340 cm.
- Das Waschbecken ist nicht unterfahrbar.
- Es ist kein Alarmauslöser (Schnur/Knopf) vorhanden.
